SECHE LINGE WHIRLPOOL

Modèle AWZ 9993

Panne: bruit anormal

Remède: caler le moteur

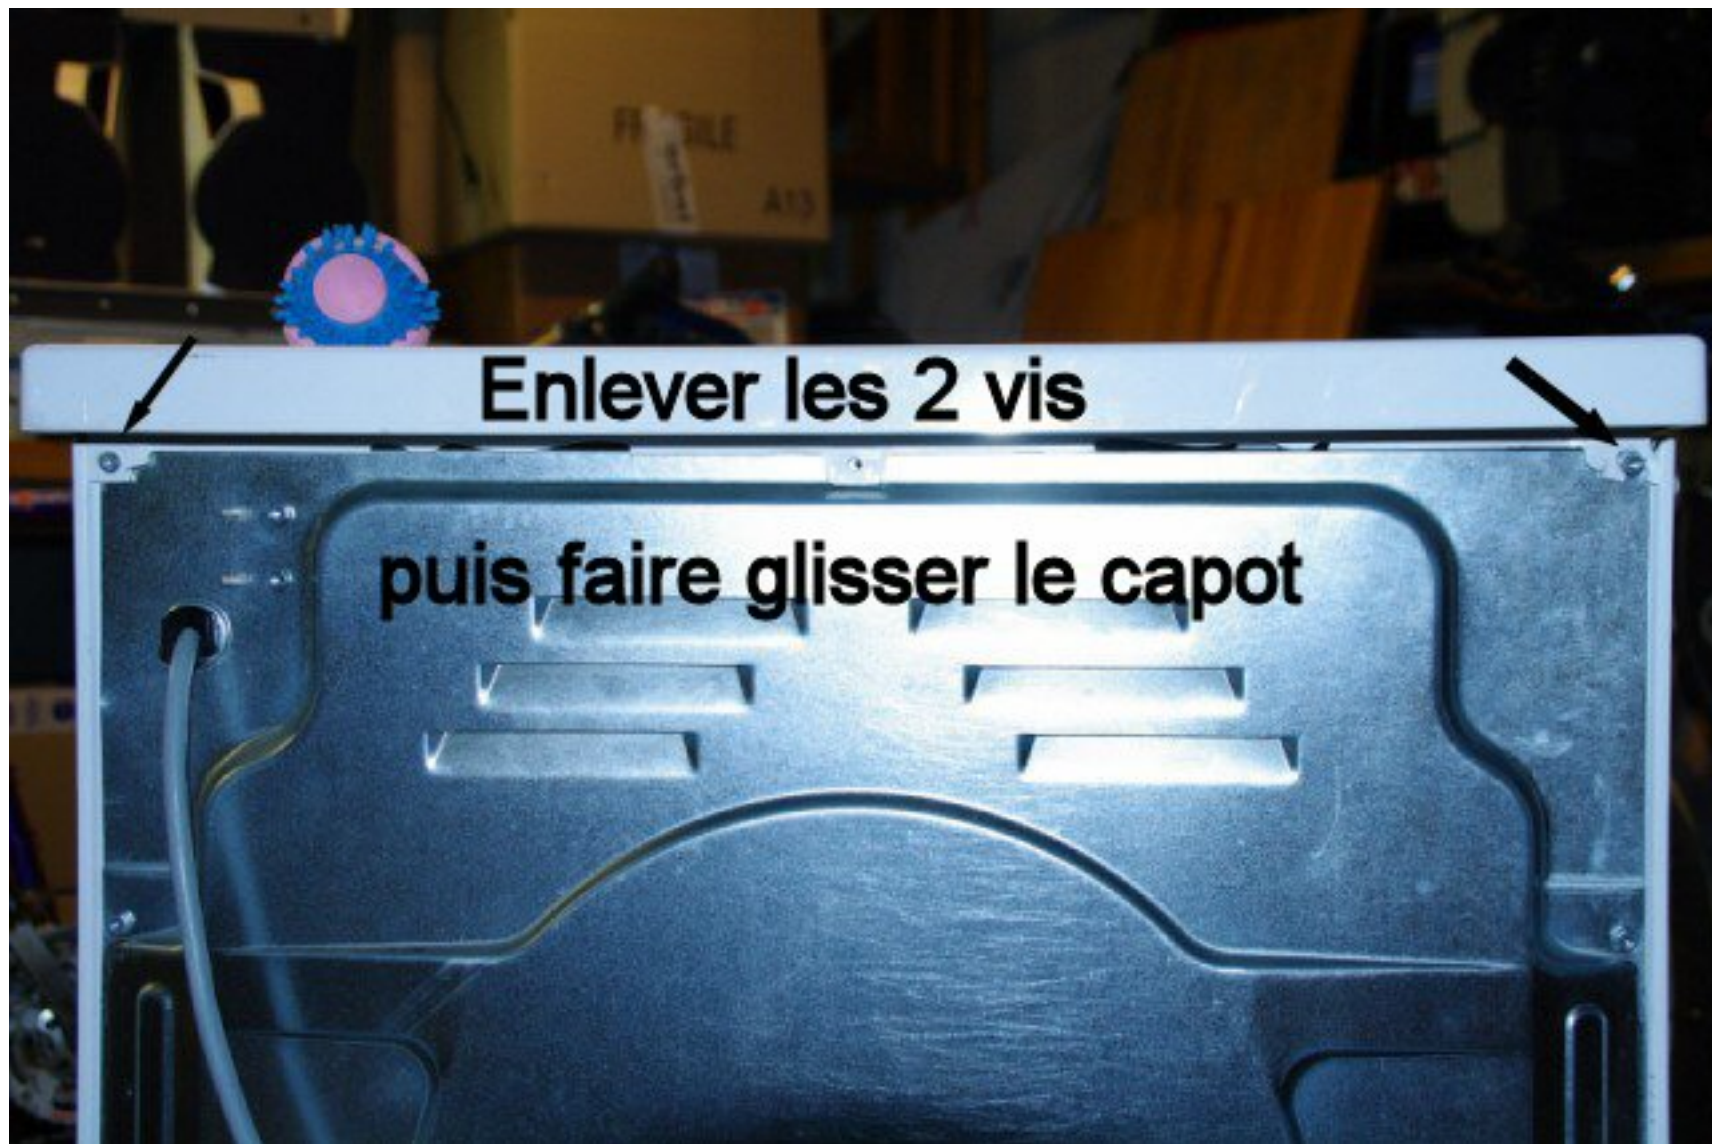
Enlever les 2 vis

puis faire glisser le capot

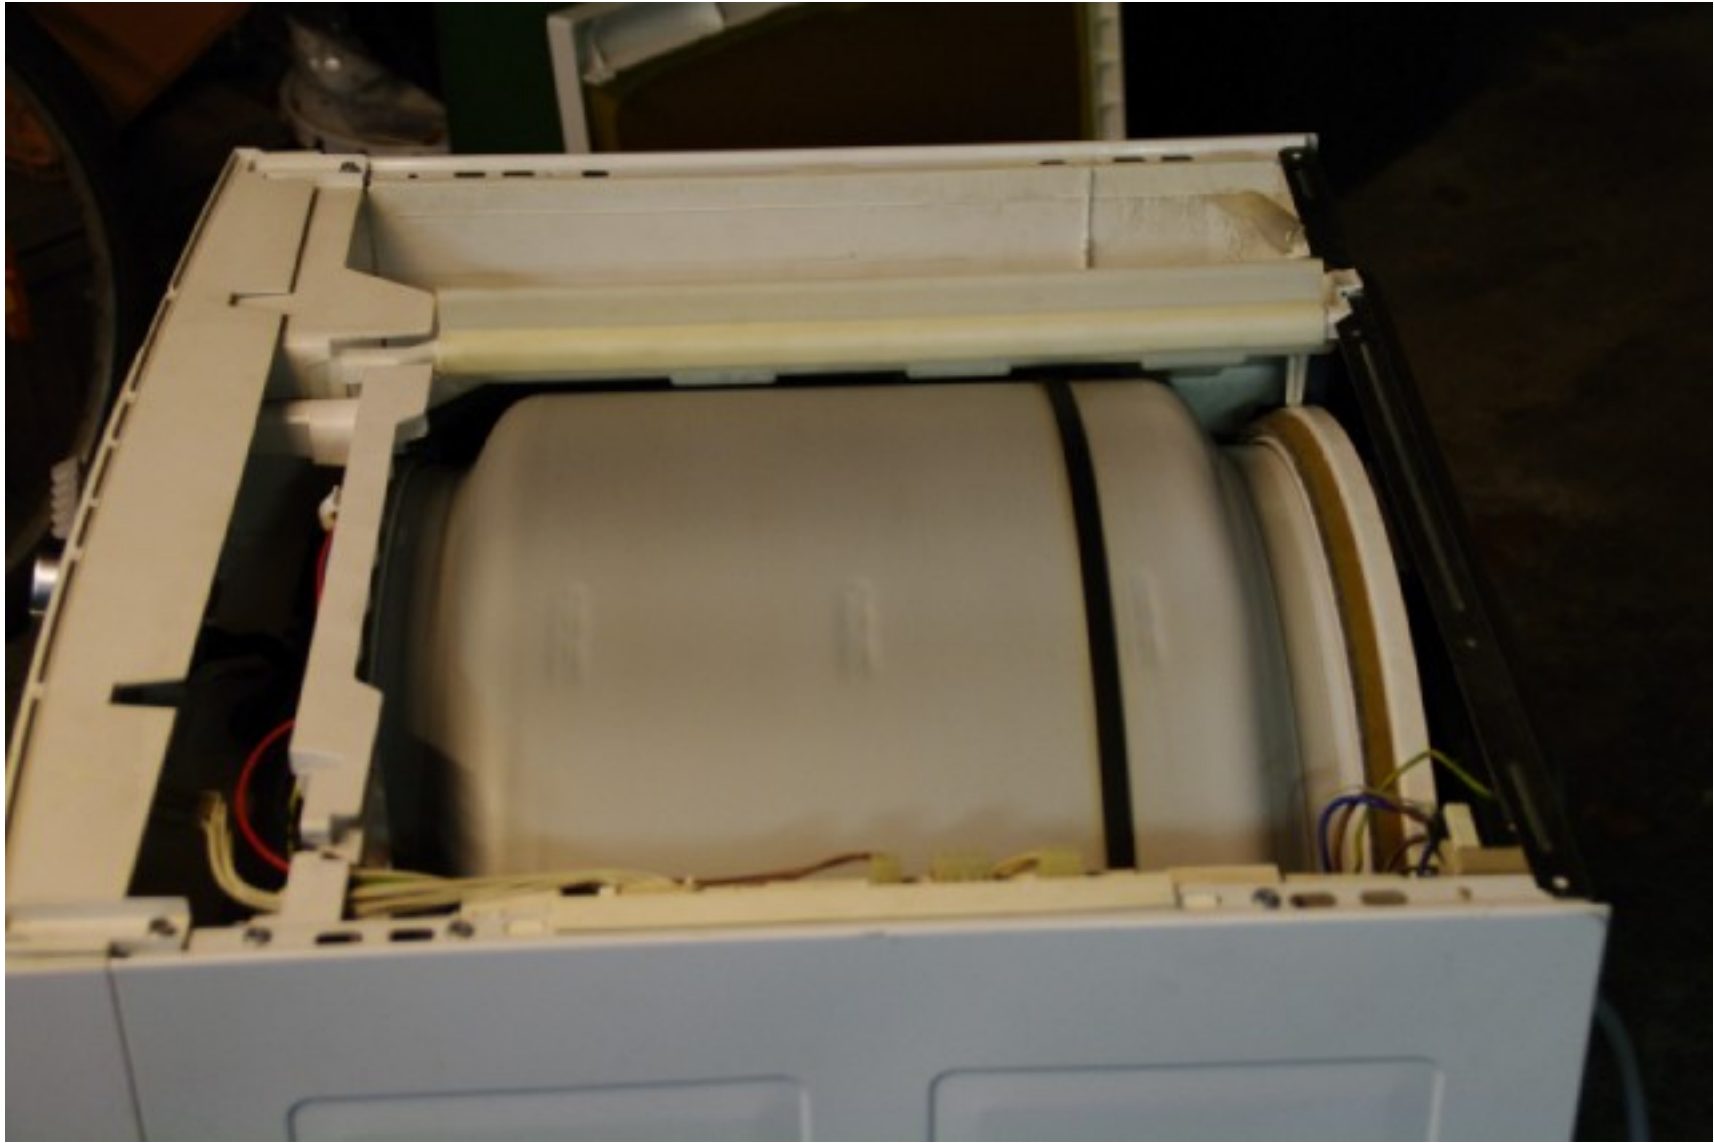
**coucher la machine à l'horizontale
puis enlever les vis du carter arriere**

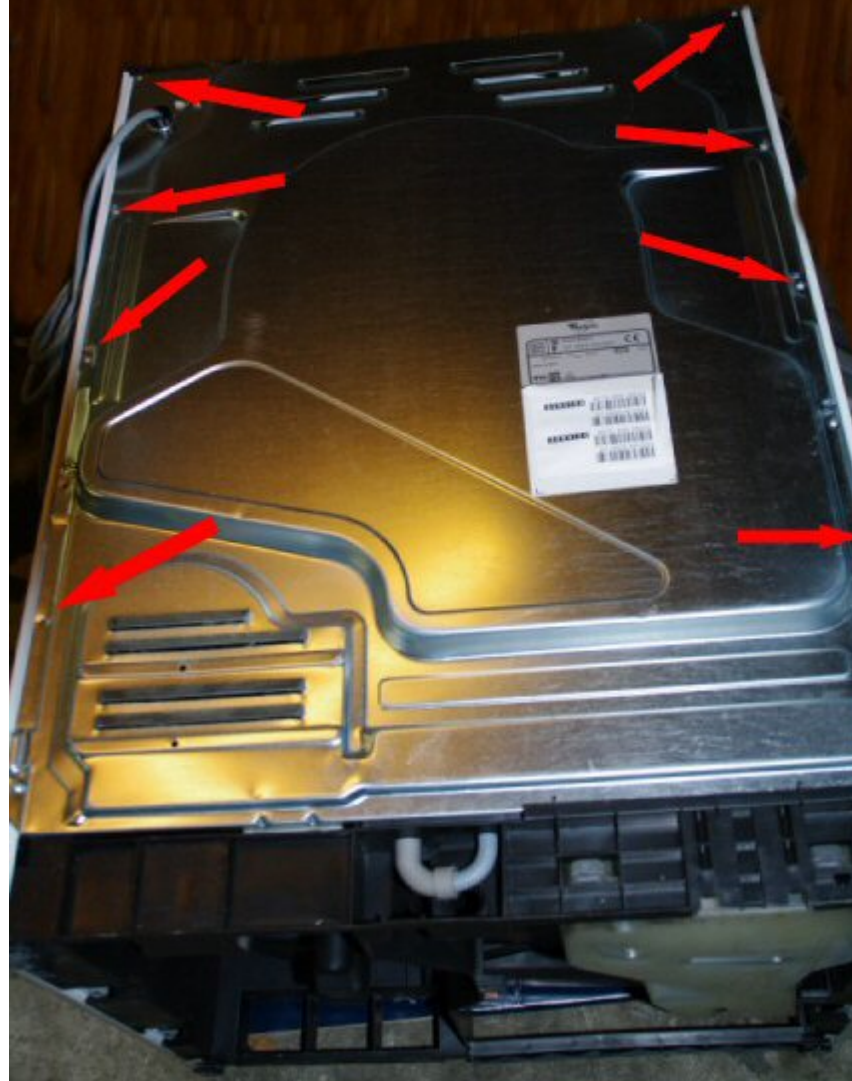
enlever la cosse de terre

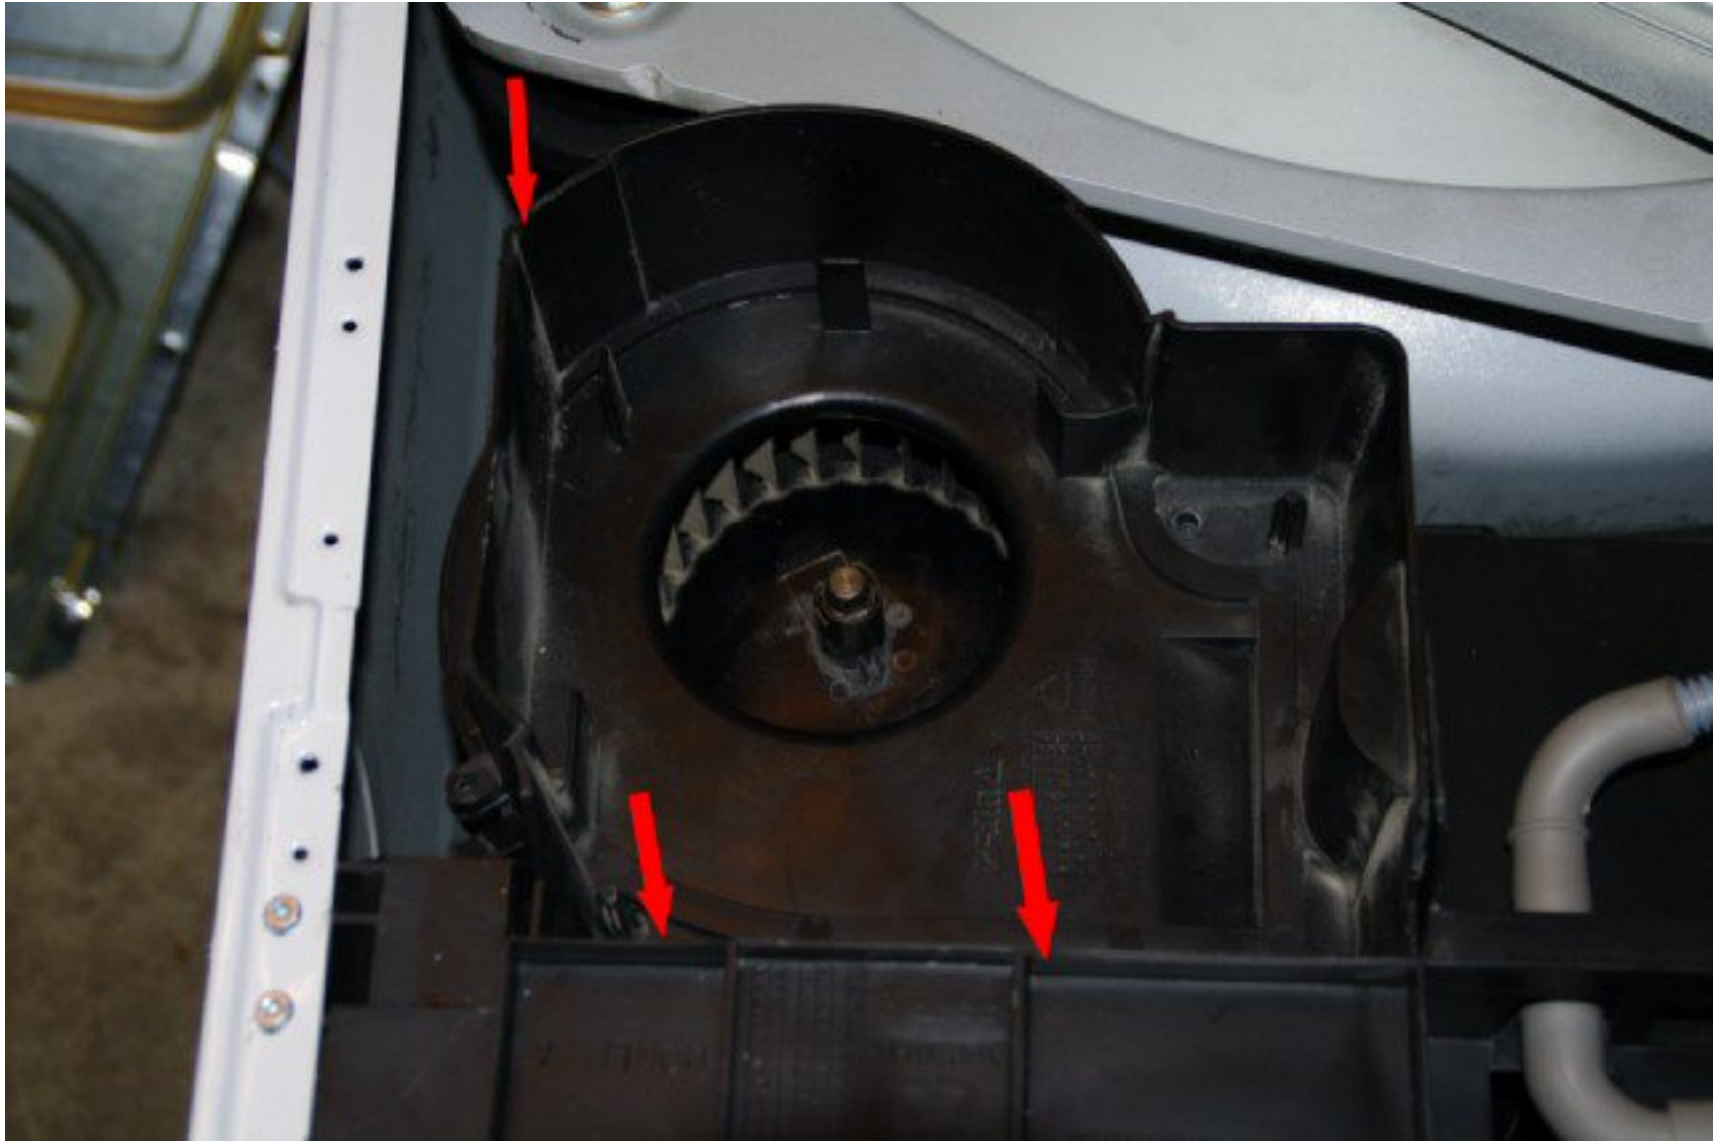
tirer sur l'axe turbine

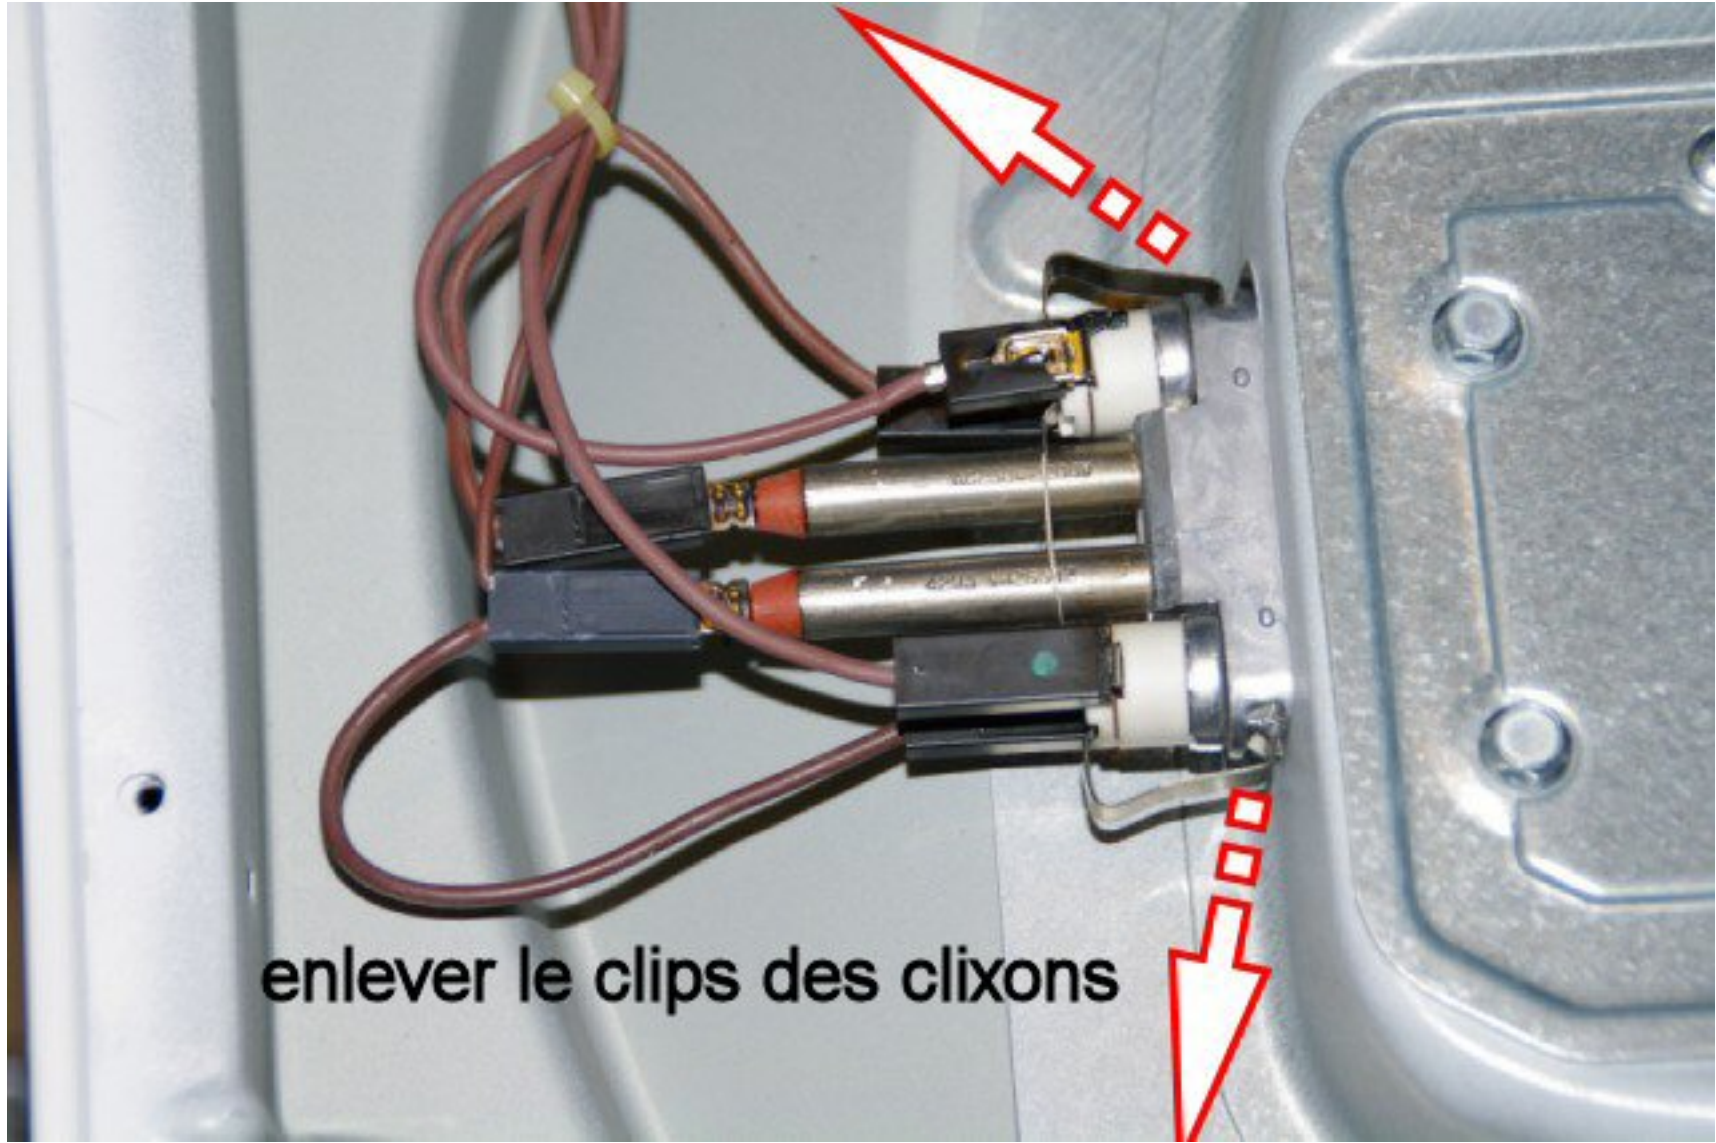
enlever le clips des clixons

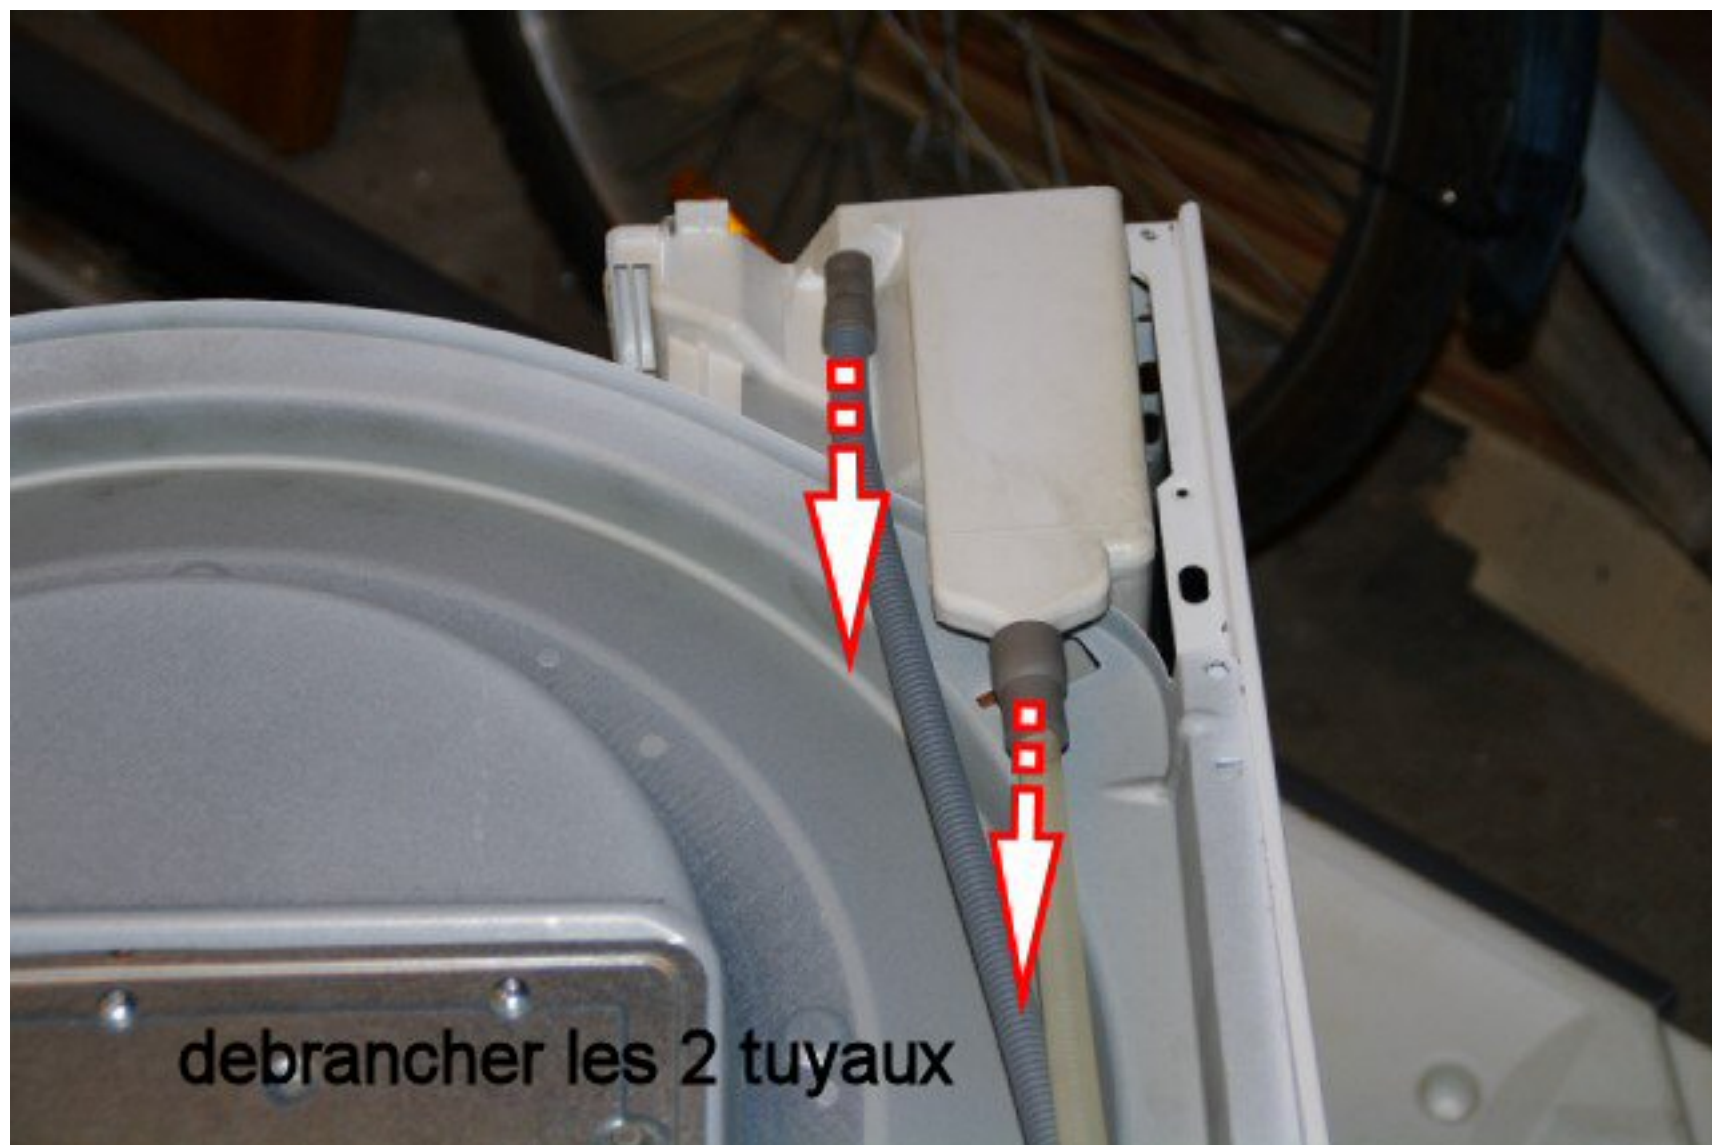
debrancher les 2 tuyaux

**soulever carter tambour
(attention:2 ergots de centrage)**

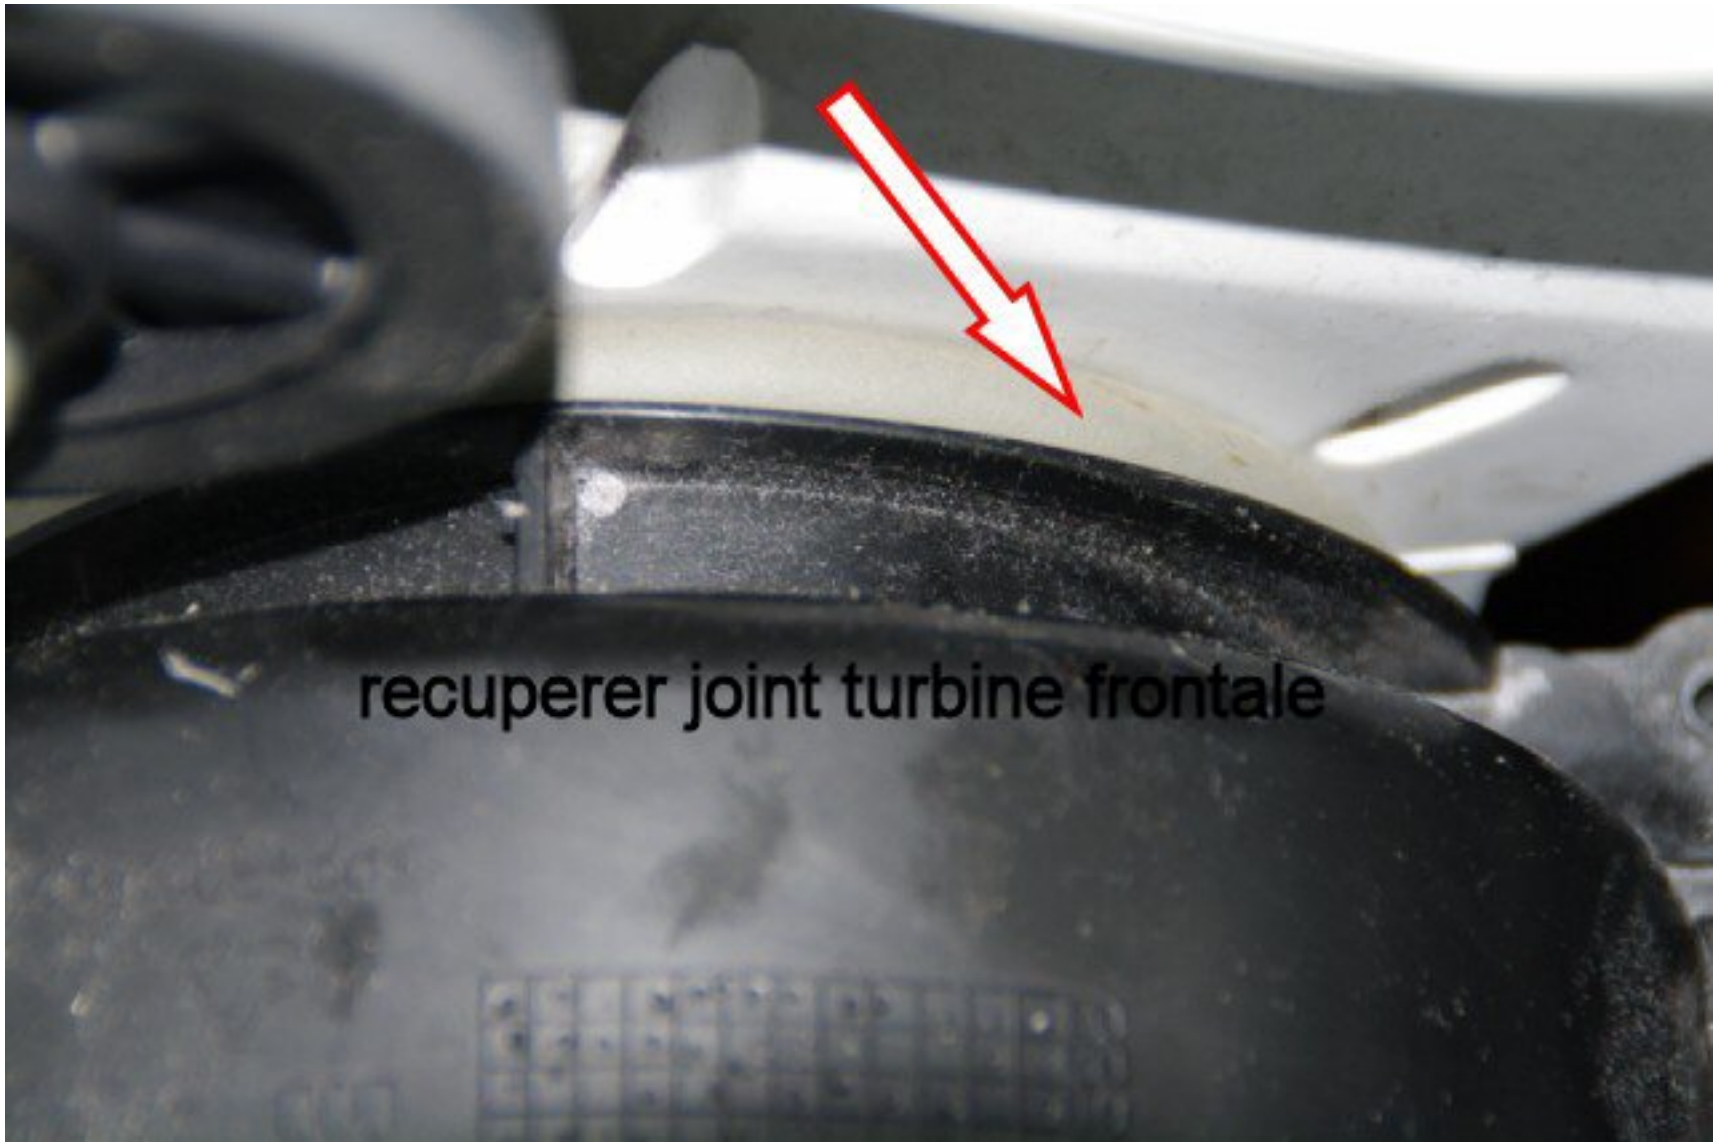
recuperer joint turbine frontale

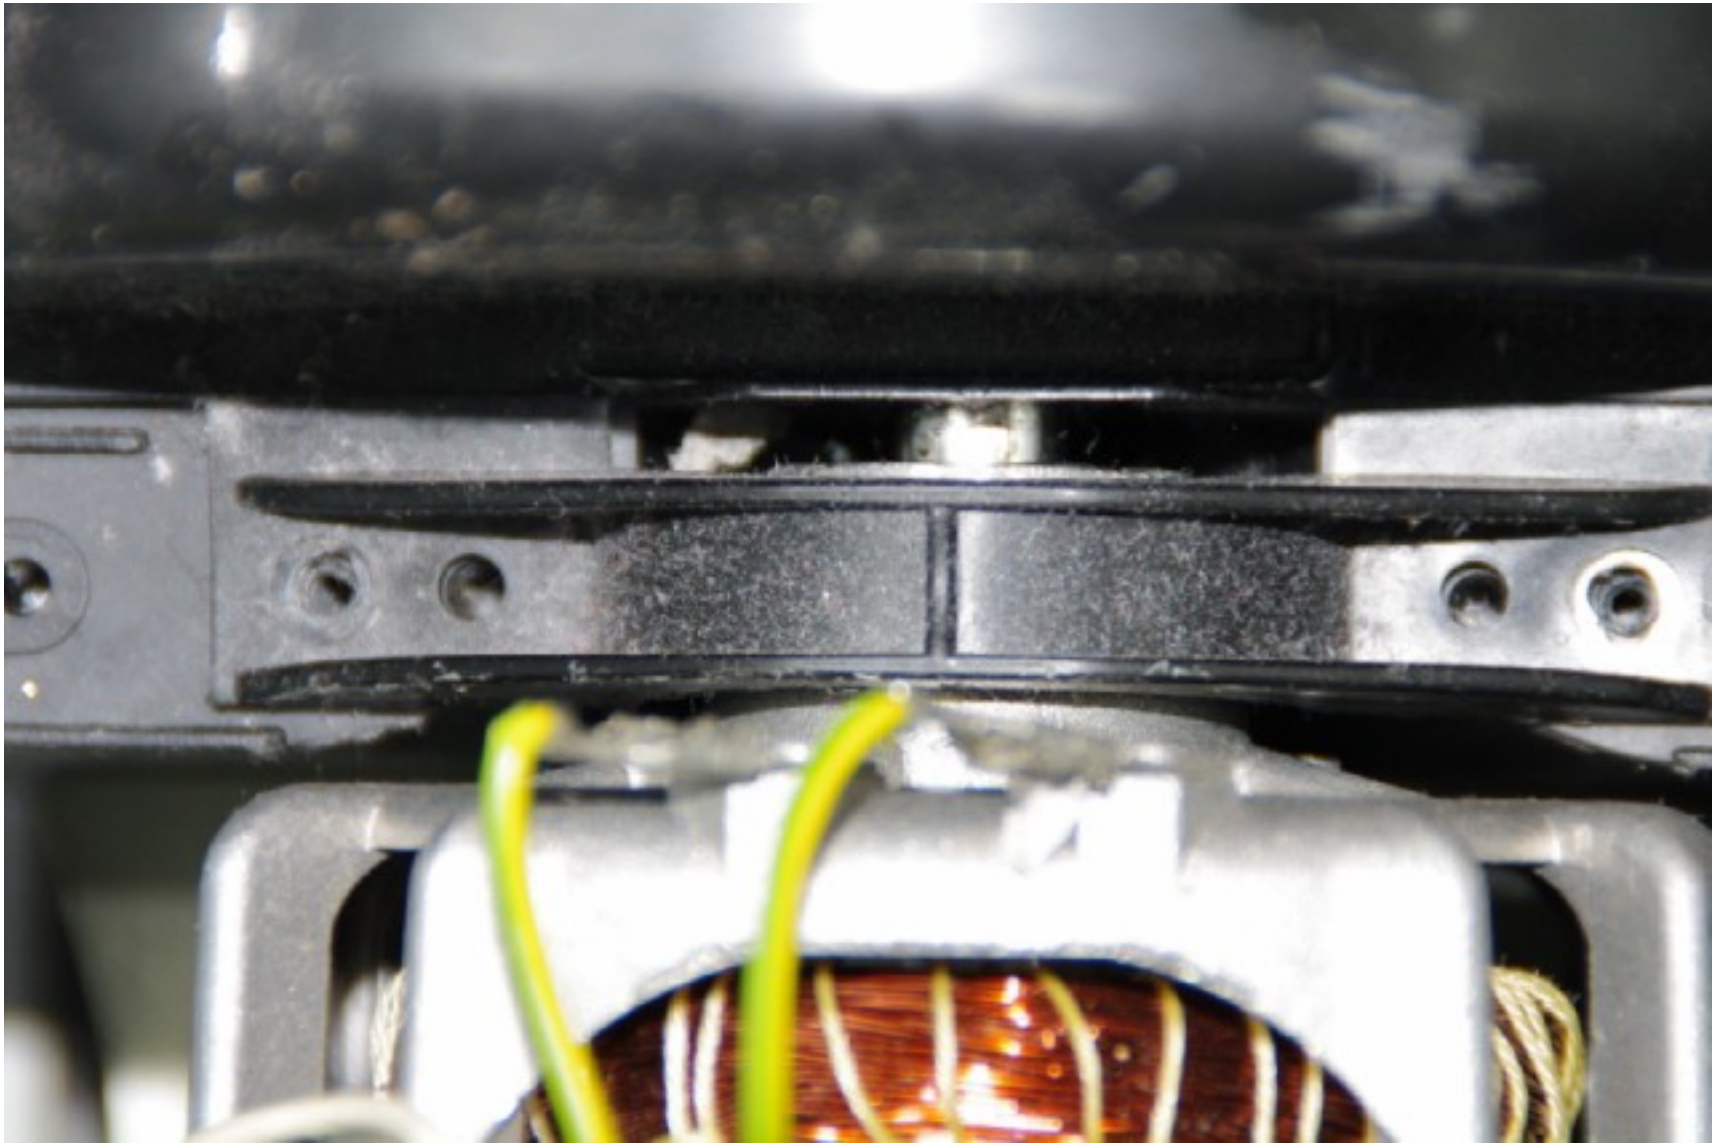
enlever les 2 vis

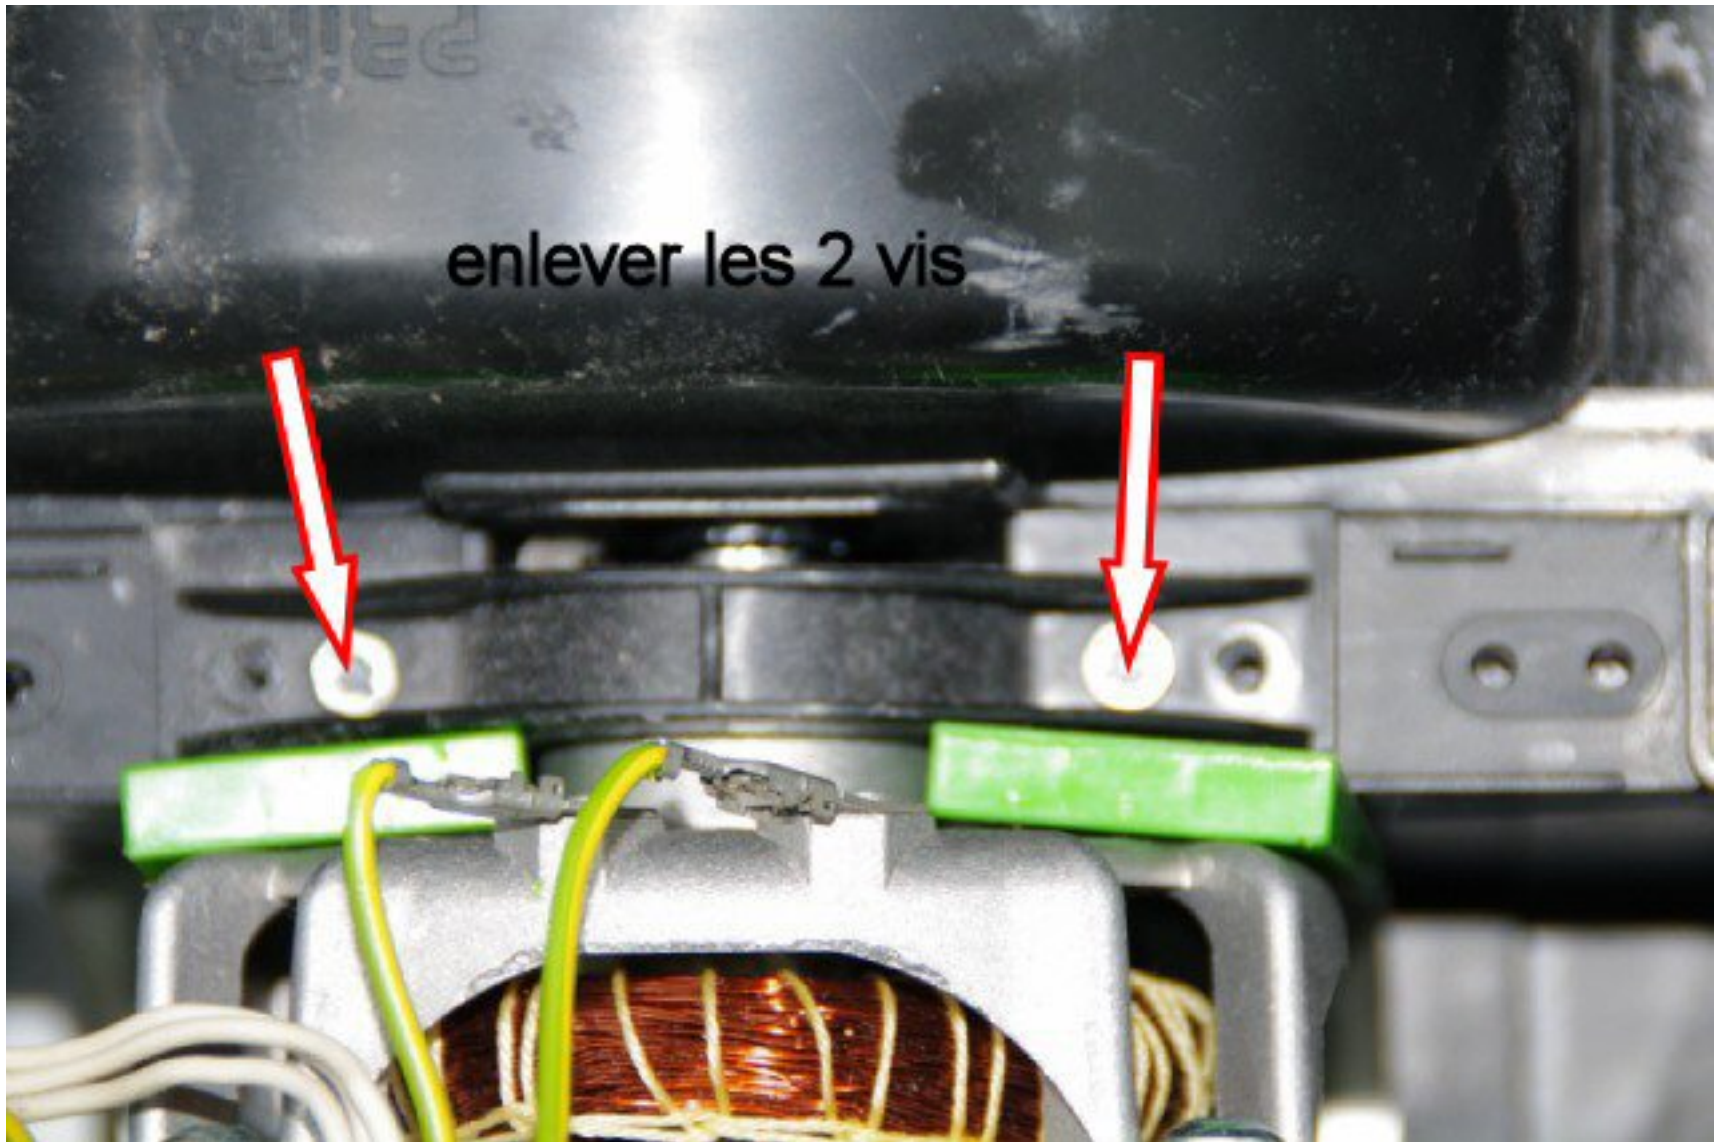
insérer 2 cales afin de faire reculer
le bloc moteur

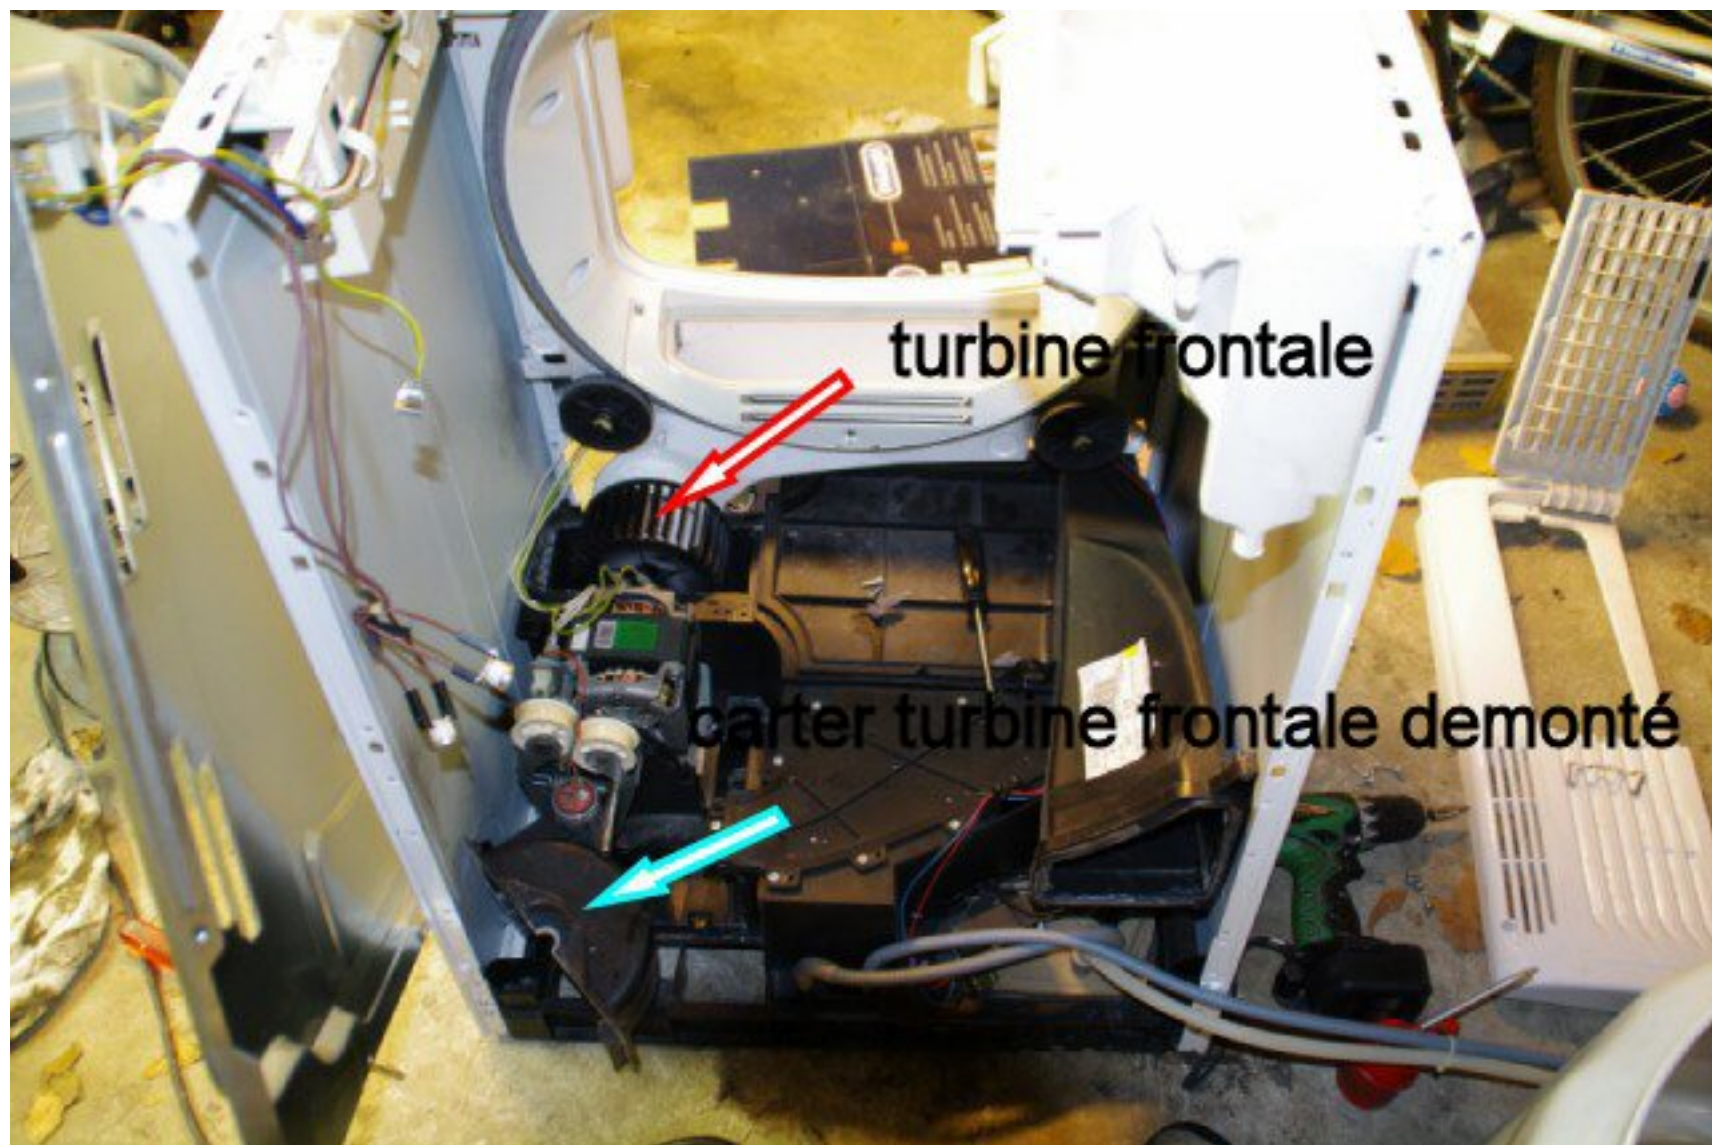
Le bruit est causé par la turbine frontale qui touche le carter.

turbine frontale

carter turbine frontale demonté
